Phénomènes d'inondation et d'ensablement dans le centre commercial (ville basse) de Kikwit : réflexion et perspective

Flooding and silting in the center commercial (lower town) of Kikwit : reflection and perspective

¹KAMBEMBO Jean Paulin Kakesa

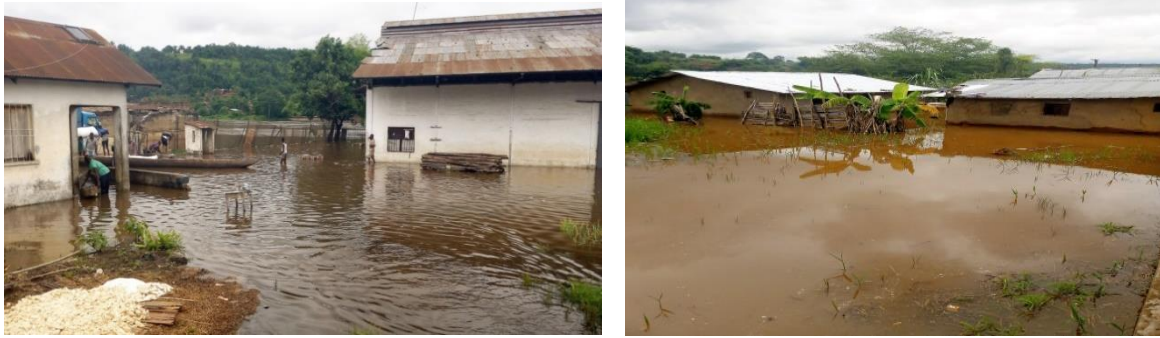
Photos 1 et 2 : Inondation par débordement

A l'extrême, se trouve un arbre qui fait limite entre la berge de la rivière et la terre ferme. La rivière est sortie de son lit ordinaire (Lit mineur) et a envahi l'espace habité jusqu'à près de 110 m environ.

La submersion est de 1,4 m. Le bâtiment du dépôt de l'ONATRA à droite et à gauche une maison d'habitation sont inondés. La photo 2 montre deux maisons dont les milieux des murs sont atteints par le niveau d'eau et bientôt proche de la toiture.

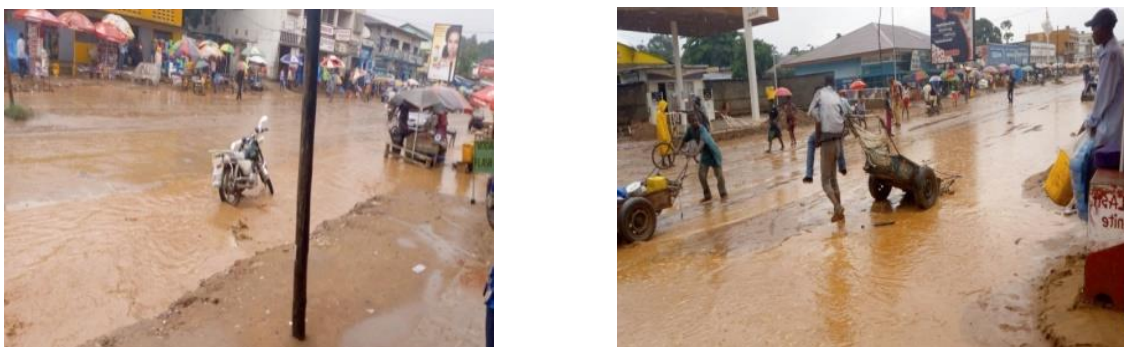
L'eau s'écoule sur un bassin versant jusqu'à sa rencontre avec un cours d'eau, ou un point bas où elle s'accumule. Cet écoulement peut alors s'accompagner de phénomènes érosifs pouvant être à l'origine de coulées d'eaux boueuses. Ils apparaissent le plus souvent lors d'orages tropicaux associés à des pluies intenses. Le ruissellement qui atteint la zone basse peut envahir les artères et les chaussées, tel est le cas du centre commercial ou de temps en temps la chaussée est inondée. Les photos 3 et 4 illustrent bien le phénomène.

Photos 3 et 4 : inondation de la chaussée principale du centre commercial

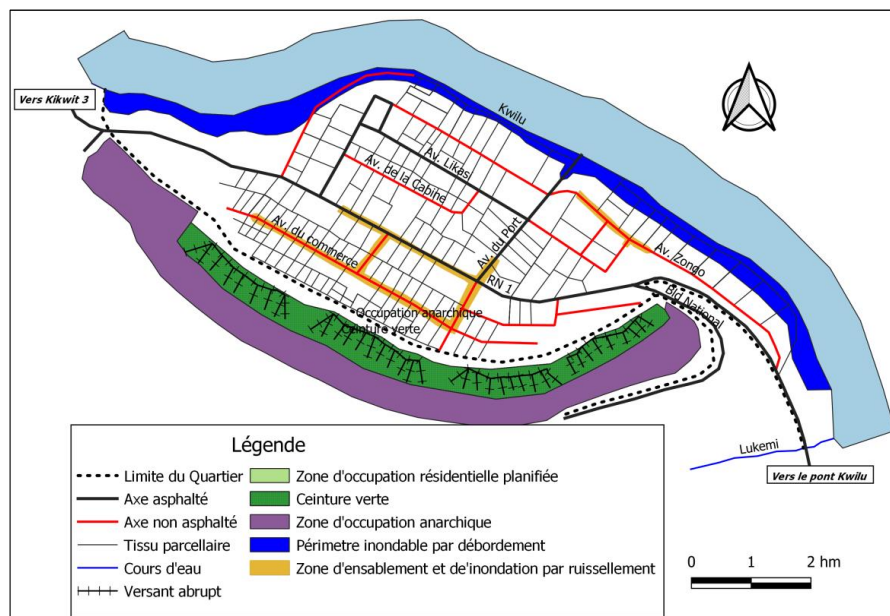
En effet, le centre commercial de Kikwit est une vaste étendue qui fut jadis un bras mort de la rivière Kwilu. De par sa morphologie en creux, ce site reçoit les sédiments venant du quartier résidentiel « plateau » situé sur le haut du versant non protégé par la végétation. Lors des fortes pluies, étant donné qu'aucun dispositif de lutte antiérosif n'a été mise en place, les eaux de ruissellement viennent déposées les déchets de toutes sortes, les sables y compris sur cet espace.

Figure 4 : Zones à risques d'inondation et d'ensablement dans l'espace du centre commercial de Kikwit.

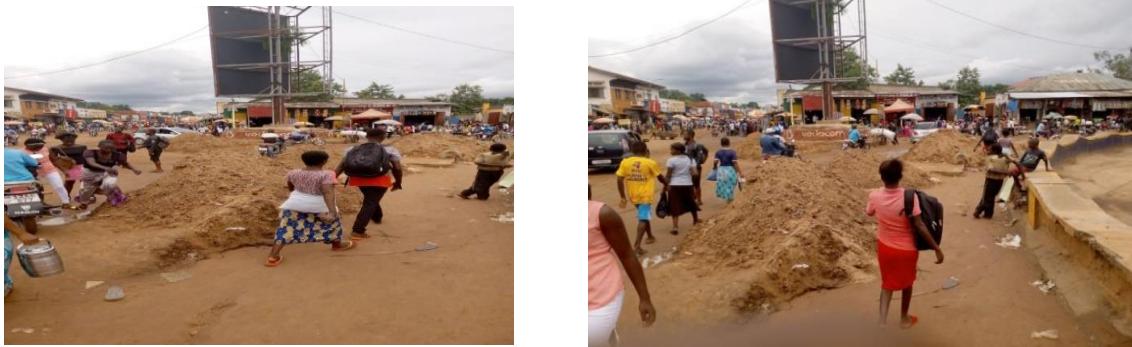
Le sable chargé des matériaux couvrent la chaussée à des distances allant jusqu'à 500 m. Les images ci-dessous illustrent bien le phénomène d'ensablement dans le centre commercial de Kikwit qui devient une zone à risque pendant des longs moments. Les photos 5 et 6 montre la mise en tas du sable par les ouvriers de la mairie pour une éventuelle évacuation.

Photo 5 et 6 : Les amas des sables au rond-point cohydro au centre commercial.

- Construction d'un grand collecteur au pied du versant. Son rôle sera de recueillir les eaux sauvages venant de l'amont du versant dans le quartier « plateau ».

Ce collecteur doit être pourvu d'un dispositif de brise énergie sous forme de delta. C'est un dissipateur d'énergie. L'absence de ce dispositif rend l'ouvrage fragile.
